**Assunto: Vistoria Técnica de Defesa Civil – Recomendações (faz).****Ref.: Ofício nº 012/2019 – COMPDEC Santa Cruz do Capibaribe, de 17ABR19.****Anexo: Nota Técnica nº 034/2019 - CEPDC/CAMIL.**

## Nota Técnica nº 034/2019 - CEPDC/CAMIL

**Assunto:** Vistoria Técnica na Ponte Velha – Santa Cruz do Capibaribe – PE.

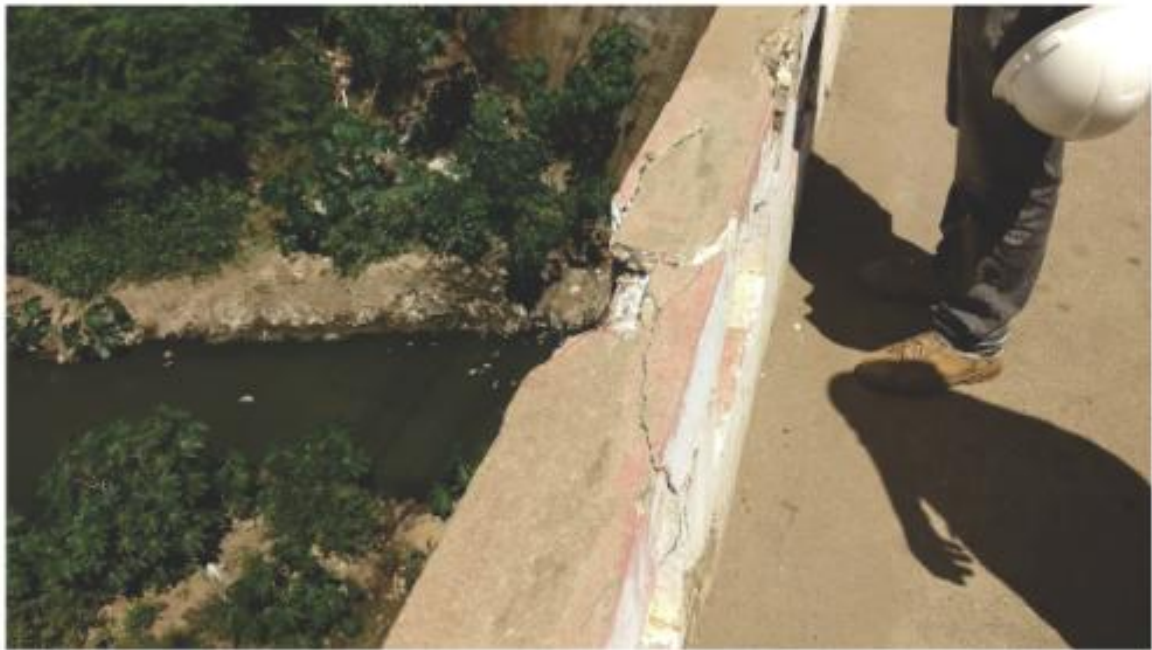
*Figura 4 – Guarda-corpo do passeio apresentando armaduras expostas e perda do revestimento.*

5.1 Como pode ser percebido nas figuras apresentadas, os elementos de concreto armado da ponte encontram-se em elevado grau de corrosão das armaduras, ocasionado pela ação das intempéries e a falta de manutenção ao longo dos anos que proporcionou o aparecimento de novas patologias e evolução das existentes, resultando no estado atual em que ela se apresenta.

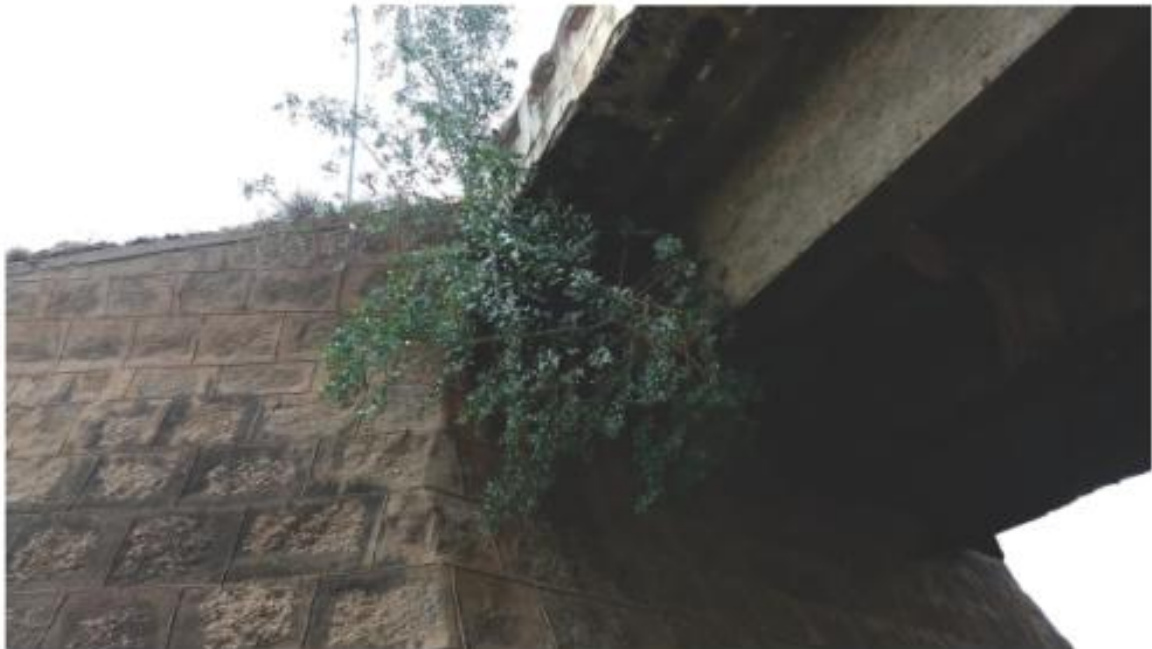
*Figura 5 – Presença de vegetação nos encontros, evidenciando acúmulo de umidade, com fissuras próximas.*

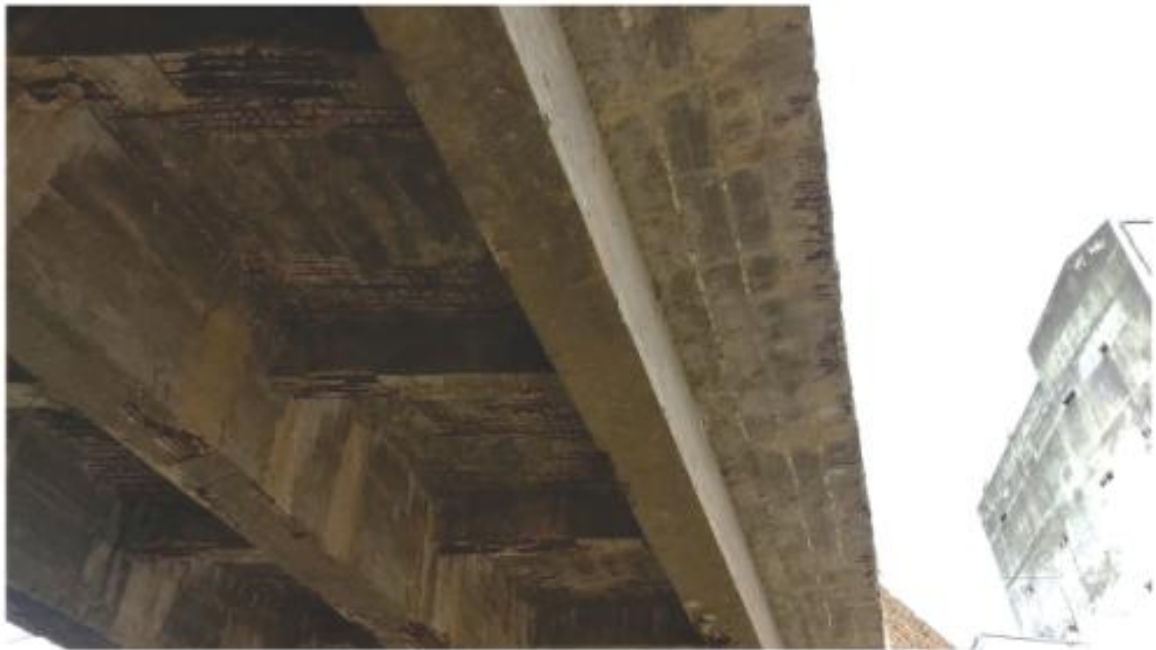
*Figura 6 – Aspecto da viga de extremidade: pontos localizados de armadura exposta, situação menos precária que as demais vigas.*

5.3 As longarinas, vigas apoiadas sobre os encontros, apresentam grandes regiões na face inferior de exposição e oxidação de armadura. Na região inferior dessas vigas, por serem elementos bi apoiados, é que se concentra a armadura principal de flexão, responsável por grande parte da estabilidade e controle da deformação ao longo de seu comprimento.

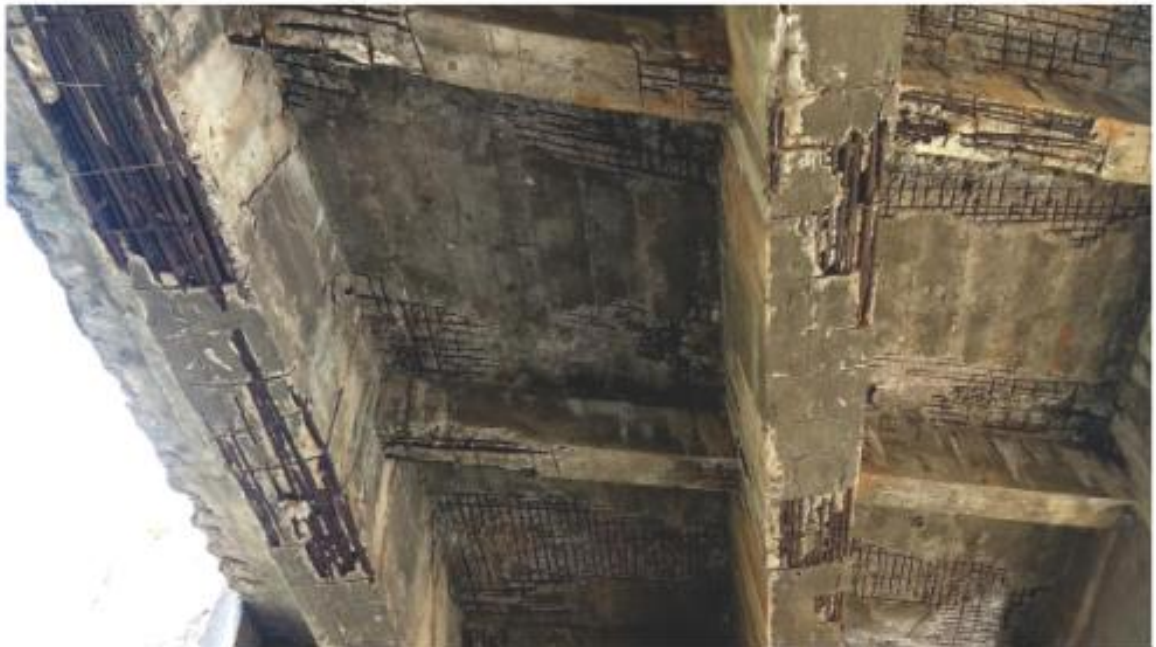
*Figura 7 – Aspecto da viga central e da extremidade oposta: armaduras expostas, oxidadas, com redução de seção.*

5.4 Baseado na vistoria realizada, podemos constatar que a ponte apresenta-se em estado muito precário, a julgar pelas patologias e acontecimentos ocorridos sendo classificada como de Risco R4 - Risco Muito Alto.

5.5 Recomendamos que a COMPDEC de Santa Cruz do Capibaribe realize a imediata interdição da Ponte de forma a impedir o tráfego de qualquer tipo de veículo pelo tabuleiro, aliviando assim a carga sobre os elementos lesionados. O acesso aos locais em que a ponte se destinava, deverá ser realizada por um desvio na PE 160, a aproximadamente 3Km do local da ponte, já definido pela COMPDEC de Santa Cruz do Capibaribe.

5.7 Após a interdição, a ponte deverá ser escorada por elementos que assegurem sua estabilidade até a realização de uma recuperação estrutural ou mesmo a construção de uma nova ponte no local.

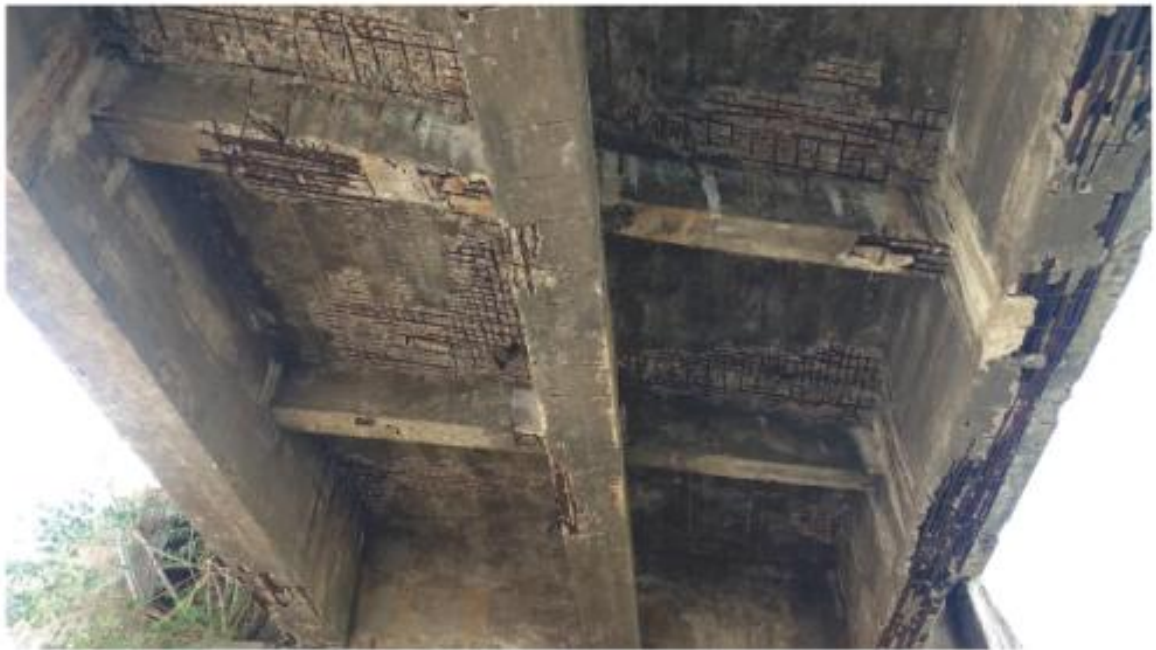
*Figura 8 – Aspecto das transversinas e laje do tabuleiro: armaduras expostas, oxidadas e rompidas em vários trechos.*

5.2 As lajes, por serem elementos de menor espessura, foram mais suscetíveis aos ataques das intempéries. Somados ao fato que o revestimento superior do tabuleiro é desprovido de sistema de drenagem, proporcionando o acúmulo e infiltrações de água, as mesmas apresentam grande concentração de armadura exposta, com risco de colapso já em trechos localizados.

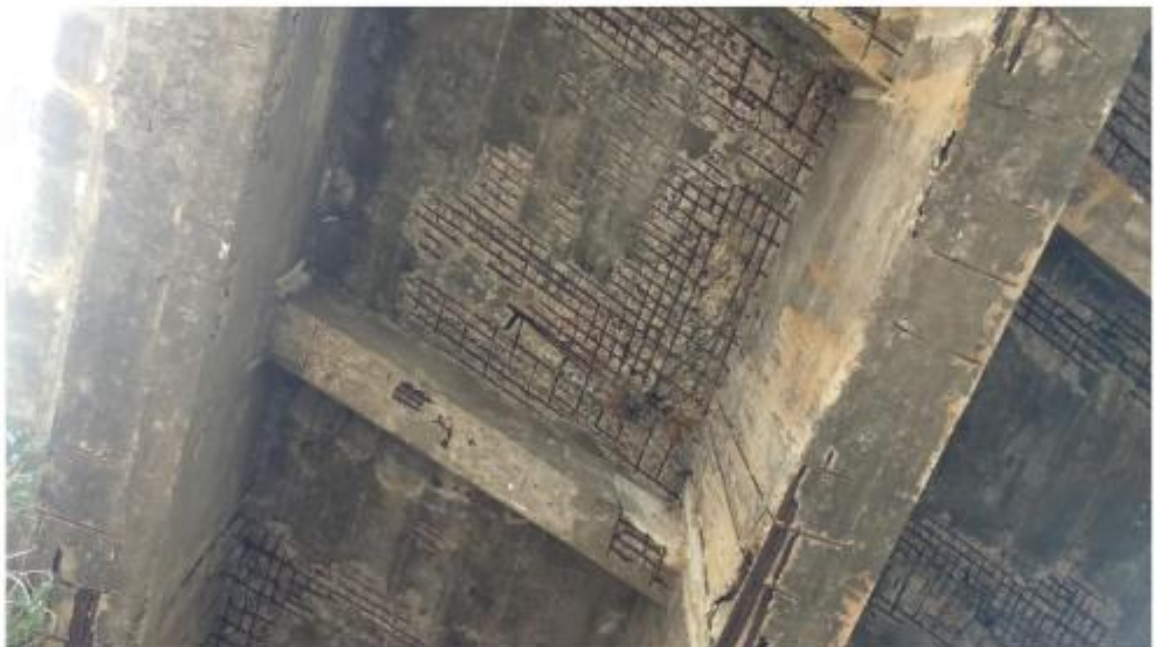
*Figura 9 – Trecho de laje do tabuleiro bastante comprometido, já com armadura rompida.*

5.9 A ponte só poderá ser utilizada após a execução de um diagnóstico mais preciso, por empresa especializada, seguido de uma recuperação estrutural, de forma a lhe conferir o reestabelecimento de seus coeficientes de segurança e integralidade de seus elementos componentes, ou da construção de uma nova ponte.
